Erarbeitung von Oberflächenzustandsklassen für das Ermüdungsverhalten von Betonstählen

Wissenschaftlicher Kurzbericht Nr. 62 (2021)

Autoren: Stefan Rapp; PD Dr.-Ing. habil. Kai Osterminski

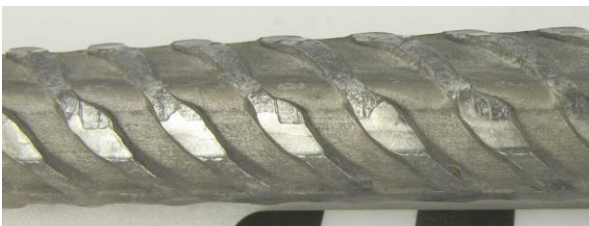
Abbildung 1 zeigt eine Betonstahlprobe mit Durchmesser 16 mm vom Ring der Oberflächenzustandsklasse 3. Es ist deutlich eine geometrische Abweichung der Rippenköpfe zu erkennen, die sich ebenfalls auf das Rippental und den Auslauf in die Längsrippe auswirkt.

Abbildung 1: Betonstahl der Oberflächenzustandsklasse 3 (Ringmaterial, Durchmesser 16 mm)

Ein prozessbezogenes Versagen konnte fast ausschließlich an Richtschäden bei Einbindung der Querrippen in die Längsrippe beobachtet werden (vgl. Abbildung 1). Für die übrigen Durchmesserbereich reichte die vorhandene Datenbasis nicht aus, um statistisch belegbare Ergebnisse zu erzielen.
